RAPPORT D'INTERVENTION

Chauffage, ventilation, climatisation (2 visites annuelles, selon contrat de maintenance)

N° 019 – 27.02.2020

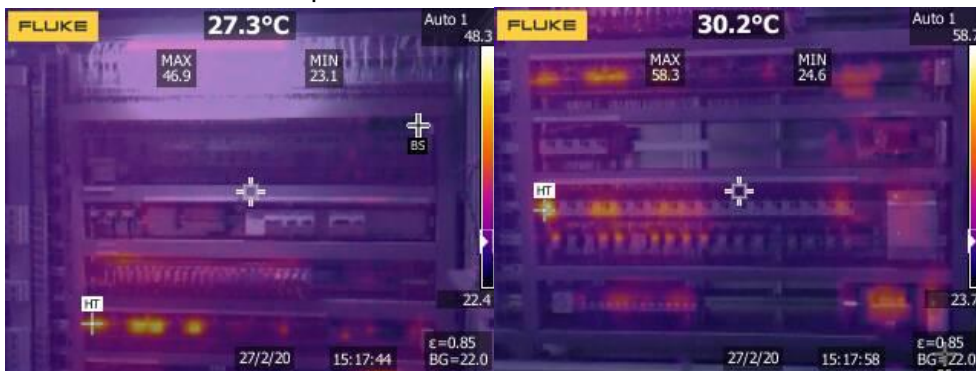
Tableau 01-00 (PAC / Distribution CH + FR)

- Contrôle thermique du tableau

OK, pas de point chaud anormal détecté

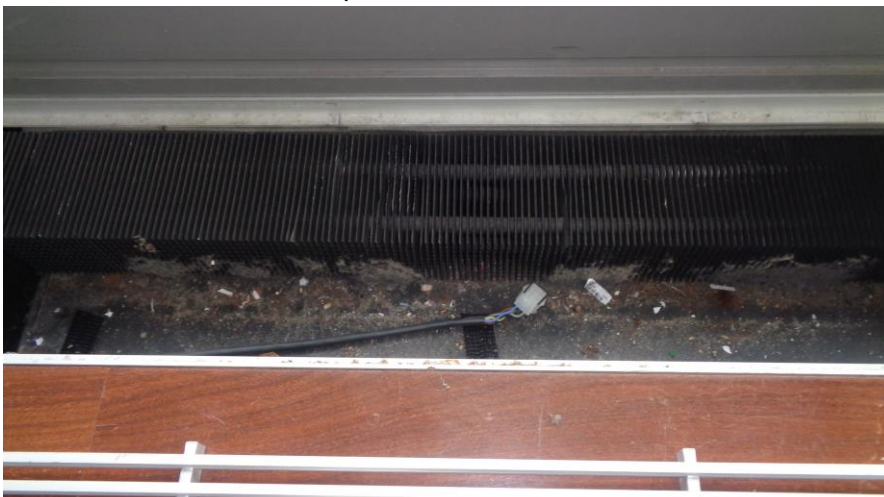
- Nettoyage des caissons des convecteurs de sol de la salle de conférence en attique

Nécessite la dépose du ventilateur du convecteur de sol

Effectué par Jeanfavre le 27.02.2020

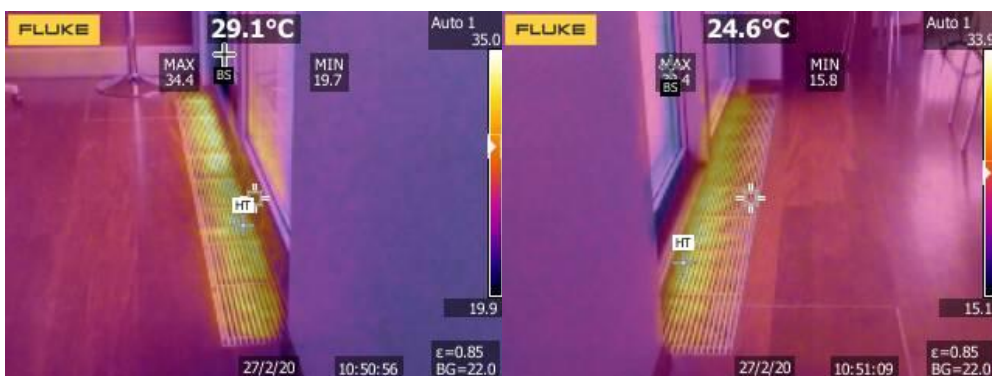
- Les convecteurs ont été déposés, nettoyés et aspirés
- Remontage et contrôle à l'aide de la caméra thermique
- Nettoyage des caissons des convecteurs de sol du hall d'entrée

Effectué par Jeanfavre le 27.02.2020

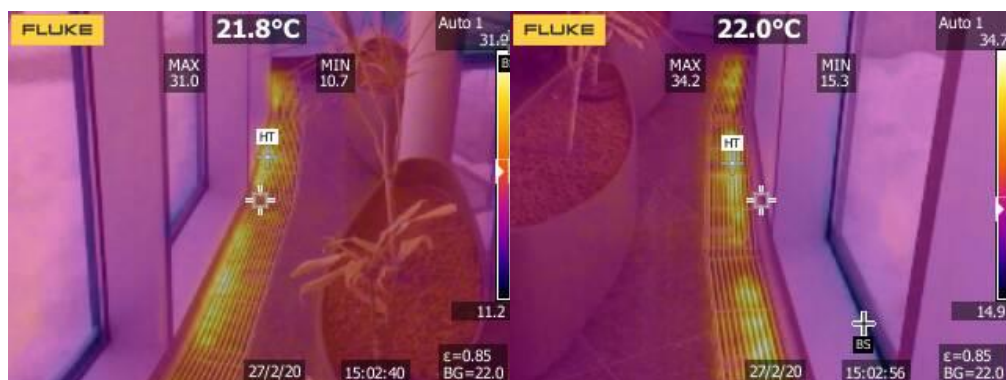
- Les convecteurs ont été déposés, nettoyés et aspirés
- Remontage et contrôle à l'aide de la caméra thermique

Effectué par Jeanfavre
le 27.02.2020

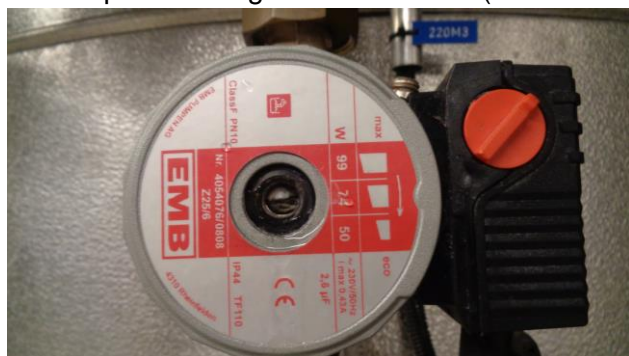
- La pompe de charge de l'accu ECS PAC -220M3 est H.S. il faut prévoir son remplacement rapidement car il n'y a plus de préchauffage de l'ECS par l'échangeur PAC à 35°C (modèle EMB)

- Attention, à faire rapidement car toute la production ECS s'en trouve péjorée !

A remplacer par
l'installateur sanitaire
URGENT !

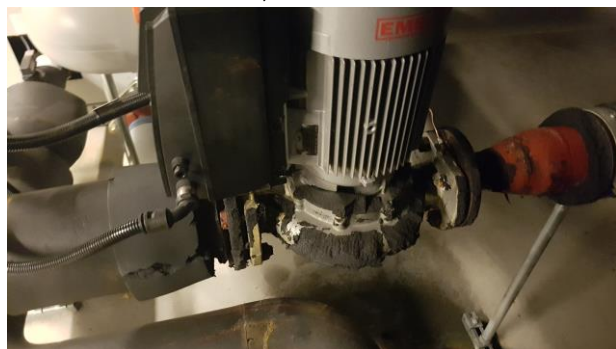
- Isolation du moteur thermique 180M3 a été enlevée lors d'une intervention pour serrage des vis. Une forte condensation se crée et coule au sol, il faut refaire l'isolation

A faire par l'isoleur
URGENT !

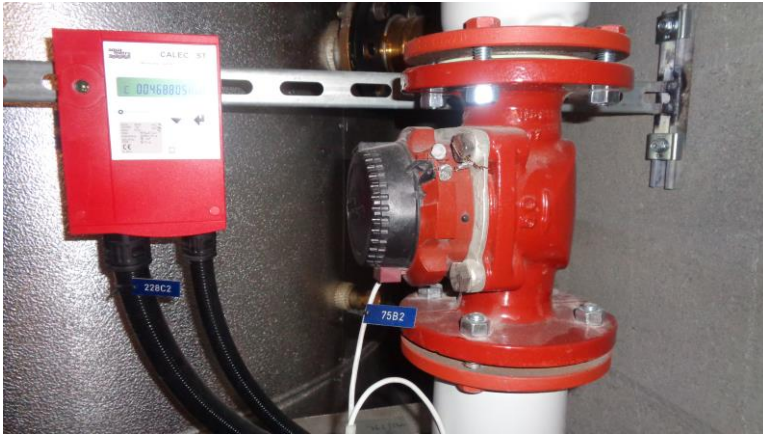
- Le débitmètre du compteur d'énergie du solaire thermique ECS a été remplacé par XXXXXXXX

OK, effectué par
XXXXX

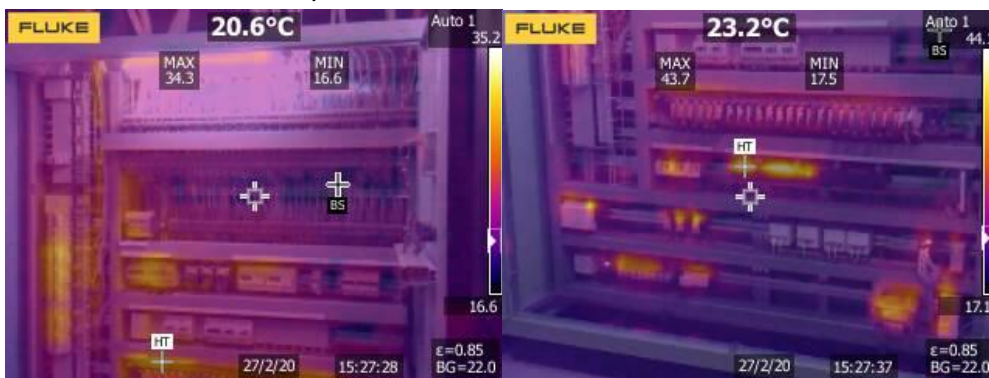
Tableau 01-01 (Ventilation Fitness / Chaudière à gaz)

- Contrôle thermique du tableau

OK, pas de point
chaud anormal détecté

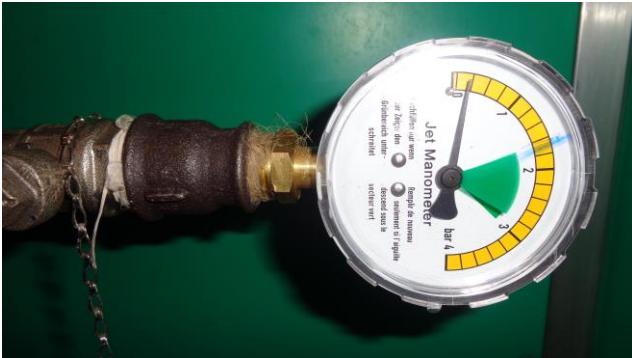
- Service à faire sur plusieurs vases d'expansion Pneumatex SA
- Manque pression sur le circuit tour de refroidissement, nécessite un remplissage (eau glycolée) pression à 0,2 bar et vase vide

A faire par XXXXX
URGENT !

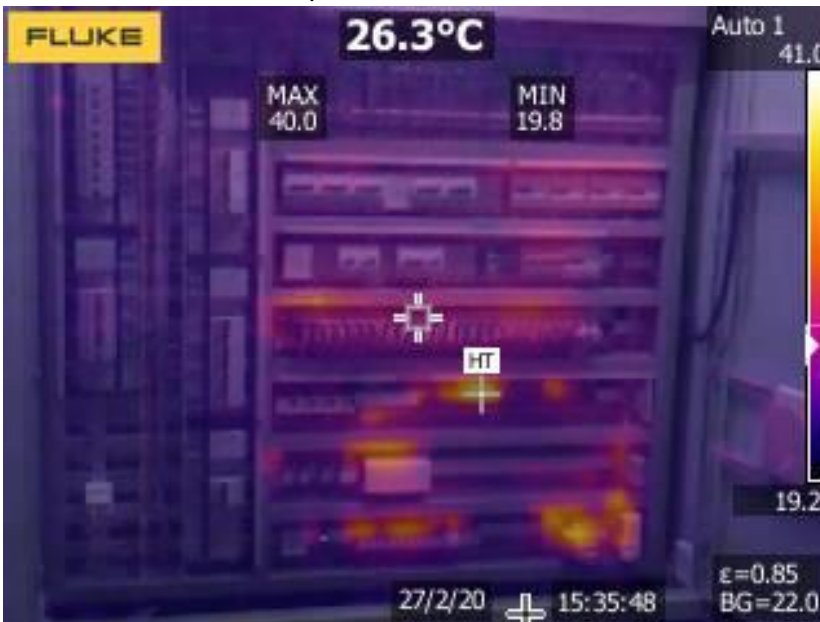
Tableau 01-03 (Ventilations en toiture)

- Contrôle thermique du tableau

OK, pas de point
chaud anormal détecté

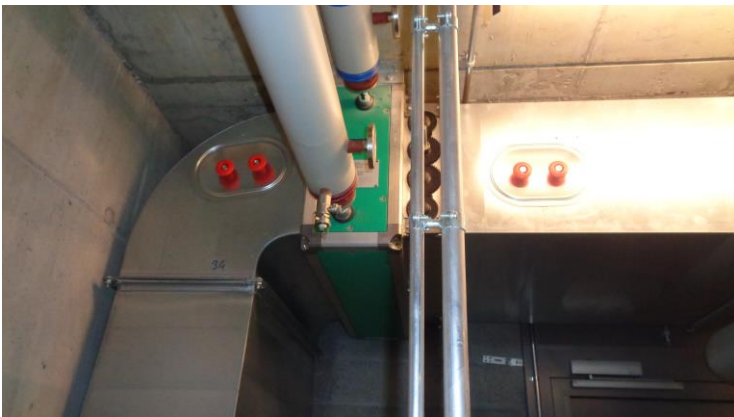
- Plusieurs trappes de nettoyage installées
